**OBRA: DEMOLICION, REFUNCIONALIZACION Y AMPLIACION**

**ESTABLECIMIENTO: E.E.S. N° 3**

**DETALLE: REFUNCIONALIZACION DE BAÑO DE DOCENTE**

**DESIGNACION PLANO: DE - 09**

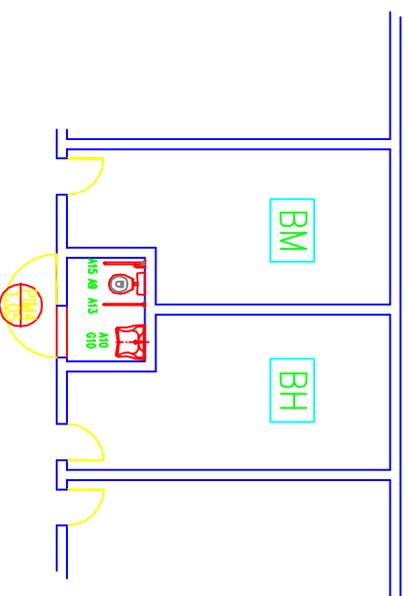
## PLANTA BAJA

- A9 –Inodoro con deposito para discapacitado, asiento y tapa
- A10 –Lavatorio para discapacitado
- A13 –Barra de seguridad rebatible 0,80 FERRUM para discapacitado
- A15 –Barra de seguridad fija para discapacitados

- G10 –Grifera lavatorio discapacitado ambos aguas FV 181/93
