OBRA: DEMOLICION, REFUCIONALIZACION Y AMPLIACION

ESTABLECIMIENTO: **E.E.S. N° 3**

NOMBRE PLANO: **DETALLE - CARPINTERIAS**

DESIGNACION PLANO: **DE - 13**

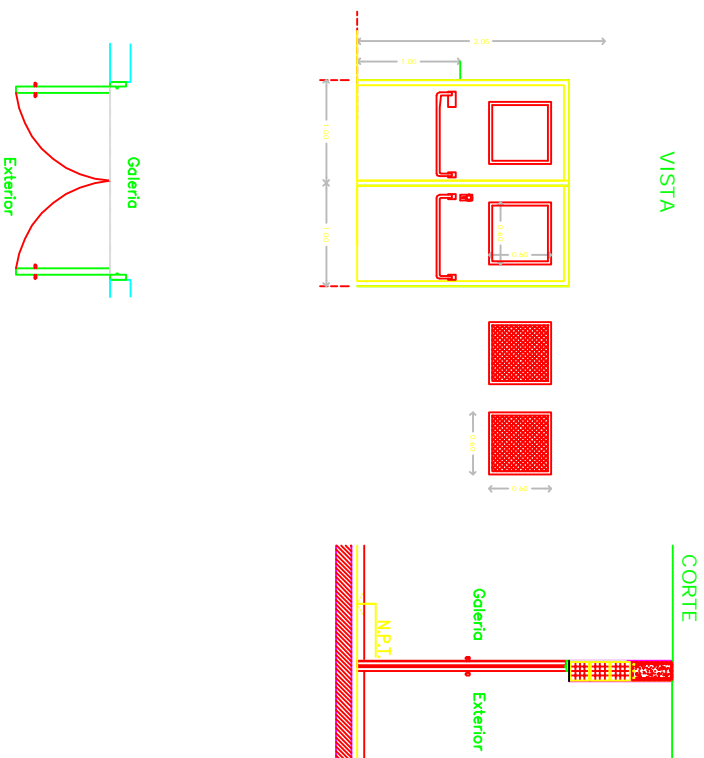
PUERTA DE ACCESO PEM1

- MARCO: Chapa doblada BWG N°16 tipo cajón, amurado a la mampostería con grampas de chapa de hierro coincidentes con los bisagras.
- HOJA: 2 hoja de abrir chapa BWG N° 18 con visor 0.60x0.60
- HERRAJES: 3 pomelas reforzadas por hoja, manija tipo pomo , cromados, boca llaves a. cromado cerradura tipo Trabex.
- VISOR: vidrio transparente de protección 3+3 contramarco de aluminio 15x15
- PROTECTOR: Malla desplegado industrial y marco de perfil L, T y planchuela soldada al marco de visor
- PINTURA: 1 mando de antioxido y 3 manos de esmalte sintético
